Plano Diretor Municipal de Controle de Erosão Rural Suzanápolis - 2012

MAPA MUNICIPAL DE USO ATUAL DO SOLO DE SUZANÁPOLIS-SP

FISCON – Engenharia – Projetos e Construções ME

Contrato FEHIDRO: 297/2011 | Contrato PM Suzanápolis: 025/2012 | Data: Dez./2012 | Escala: 1:50.000

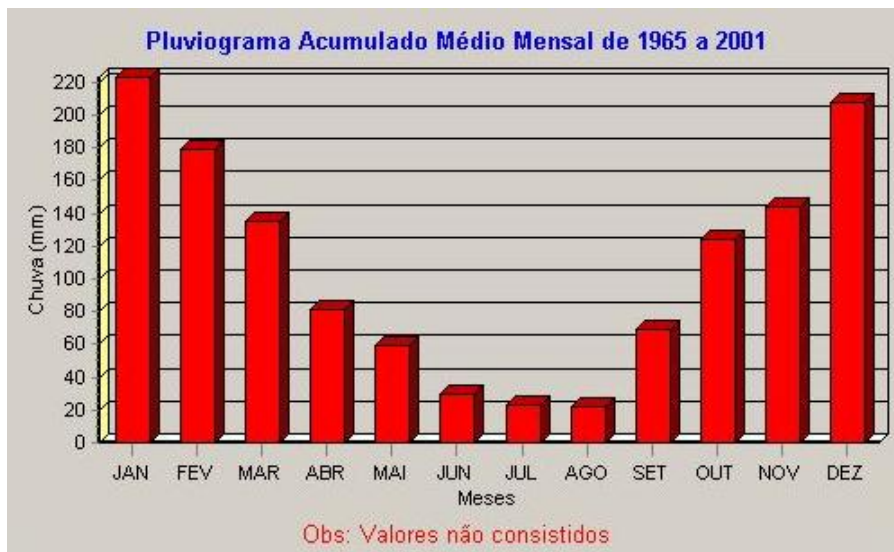
Figura 4.7 – Pluviograma acumulado médio mensal de 1965 a 2001, referente ao município de Suzanápolis-SP.
Fonte: SIGRH (2012).

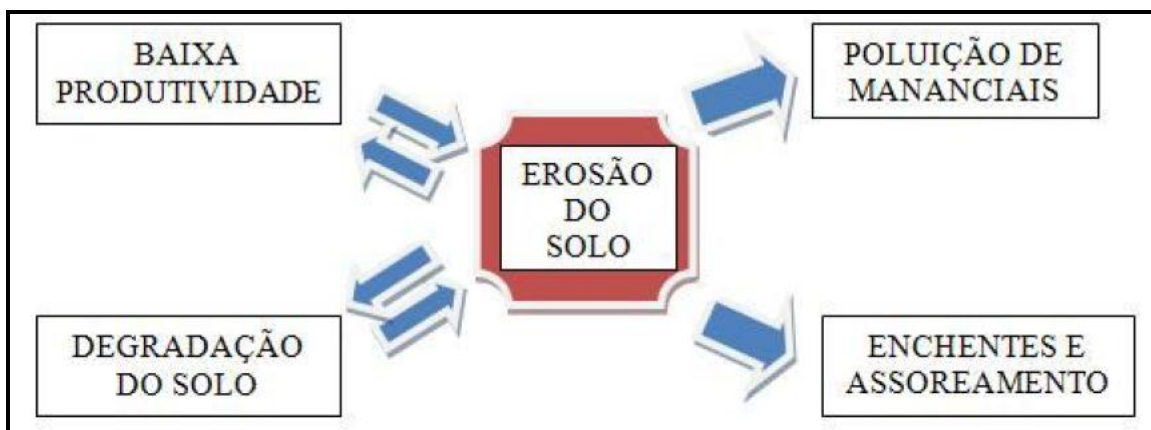
Figura 5.1 – Erosão e seus efeitos nos recursos naturais.

A Figura 5.1 mostra a erosão como problema central e seus efeitos nos recursos naturais. Outros problemas, apesar de importantes, não atingem o seu nível de magnitude, sendo efeitos do processo erosivo que se interagem passando cada um a ser causa do outro.

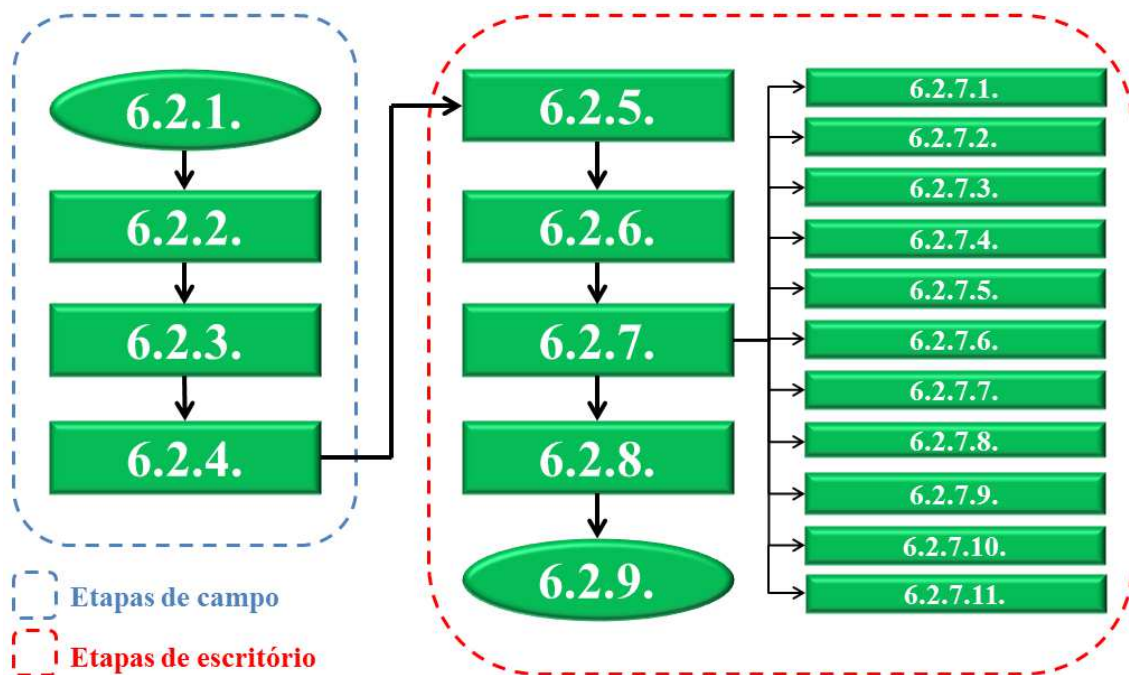
Figura 6.1 – Fluxograma resumido dos métodos de execução do presente plano diretor.

Os métodos utilizados para realização deste plano diretor podem ser divididos em nove etapas, sendo as quatro primeiras relacionadas preferencialmente a etapas de campo, e as demais relacionadas preferencialmente a etapas de escritório, conforme ilustrado na Figura 6.1, que traz um fluxograma resumido dos métodos de realização deste trabalho, conforme subitens a seguir. É importante destacar que, mesmo ocorrendo a classificação em etapas de campo e escritório (finalidade didática), no desenvolvimento das etapas de escritório, ocorreram visitas em campo para comprovação e certificação de informações, bem como para levantamento de dados faltantes.

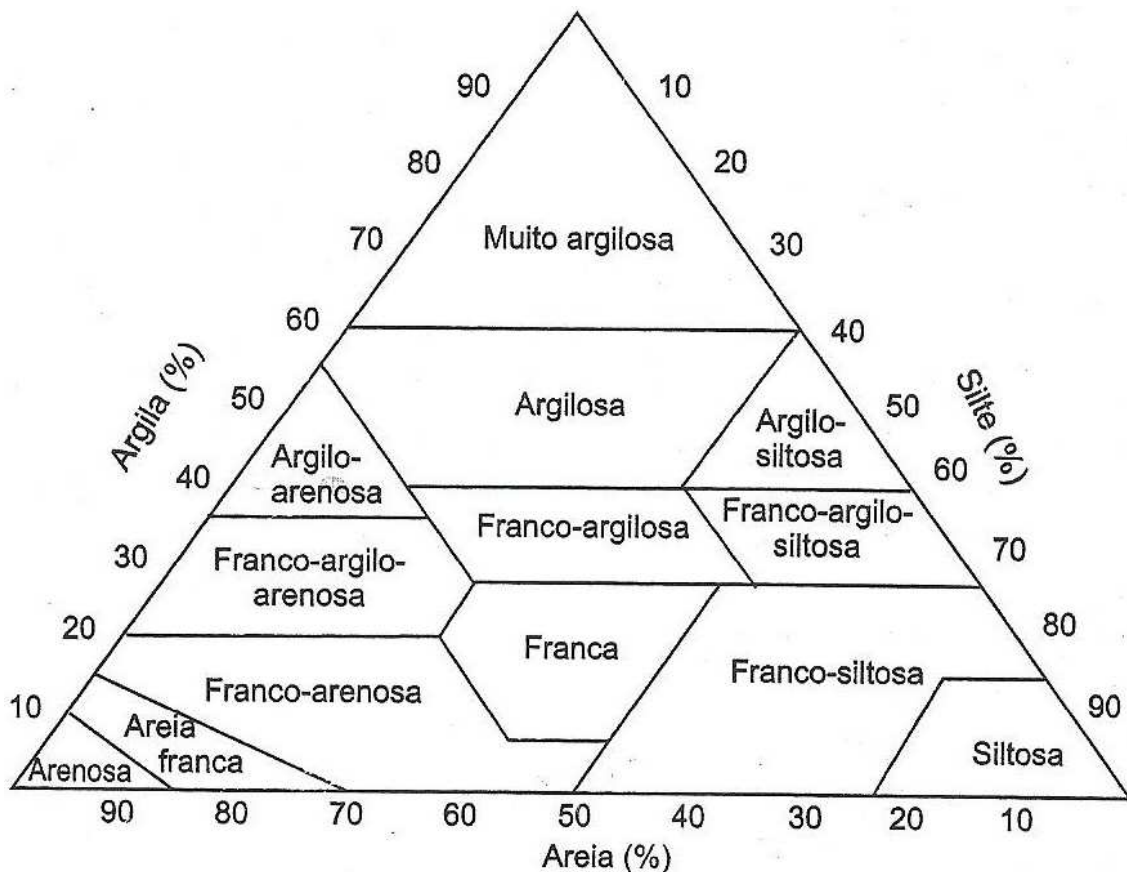
Figura 7.1 – Triângulo textural representando as classes texturais do solo.

(quatro) classes de textura, sendo elas areia (21,33% da área territorial), areia-franca (17,31% da área territorial), franco-arenosa (20,26% da área territorial), e franco-argiloarenosa (41,08% da área territorial). Para identificação destas classes de textura utilizou-se o triângulo textural representando as classes texturais do solo proposto por Lemos e Santos (1996), ilustrado na Figura 7.1.

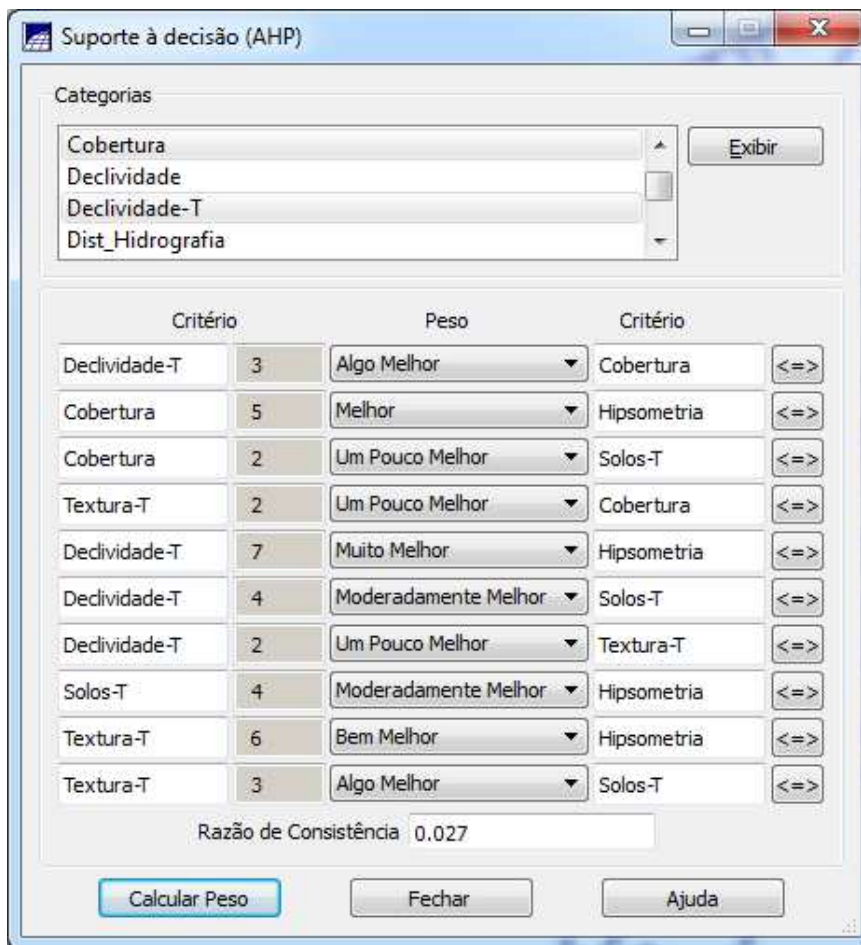
Figura 7.2 – Critérios do AHP na interface do software Spring 5.2.

- Declividade-T = 0.405
- Textura-T = 0.257
- Cobertura = 0.160
- Solos-T = 0.102
- Hipsometria = 0.038

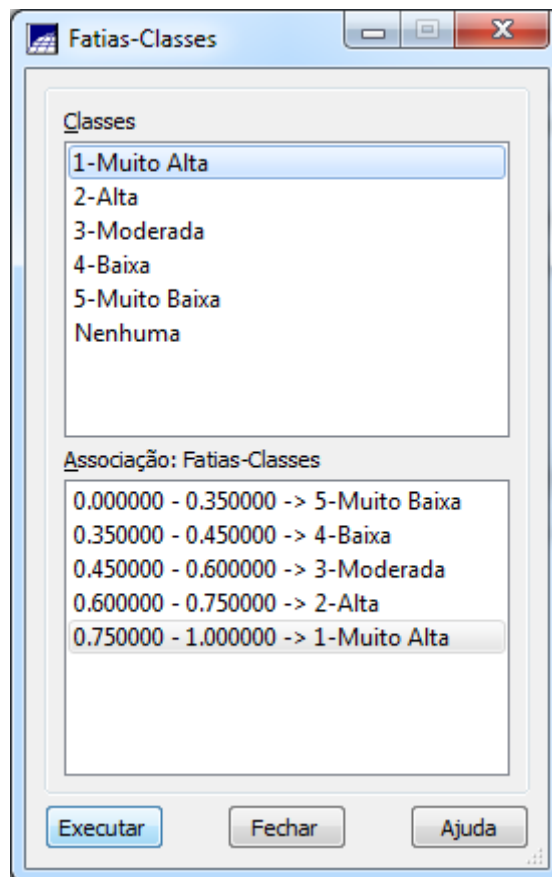
Figura 7.3 – Fatiamento da grade numérica de acordo com a classe (interface Spring 5.2).

Em relação ao outro mapa relacionado à susceptibilidade à erosão, o qual se encontra no **Apêndice X-B**, para gerá-lo, foi necessário estabelecer critérios de classificação da MBH a partir do percentual de área territorial ocupada para cada uma das cinco classes do mapa do **Apêndice X-A**. A Tabela 7.6 apresenta estas informações percentuais de cada classe e para cada microbacia hidrográfica.

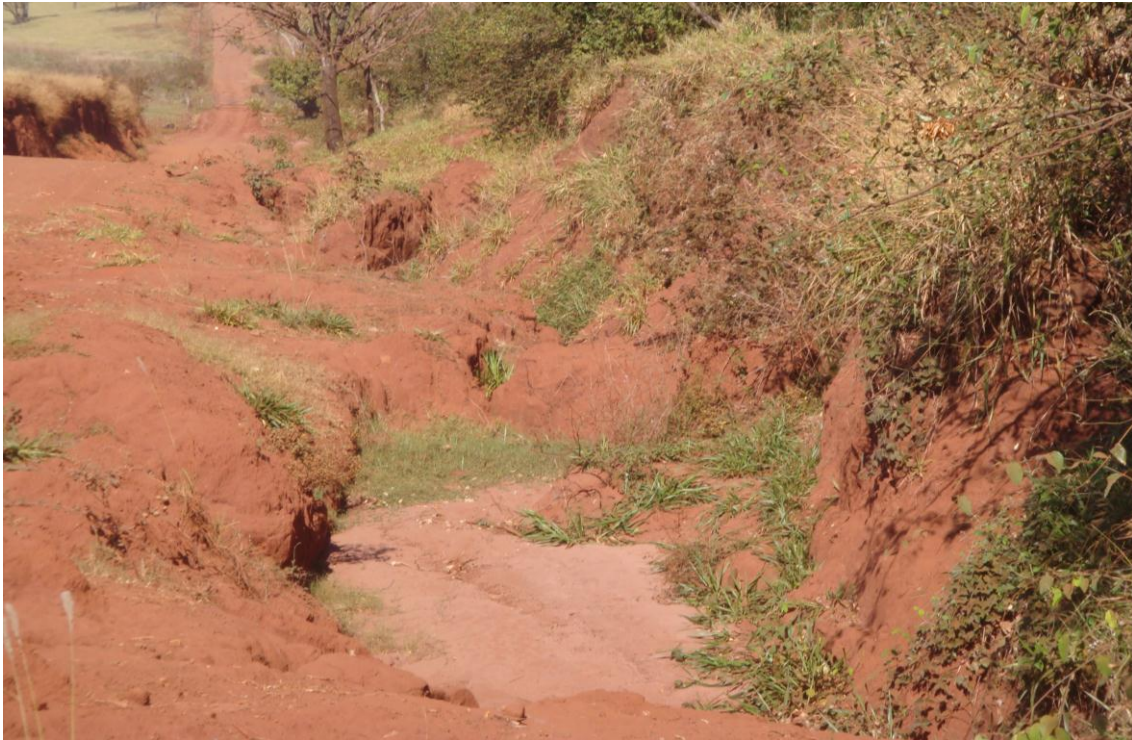
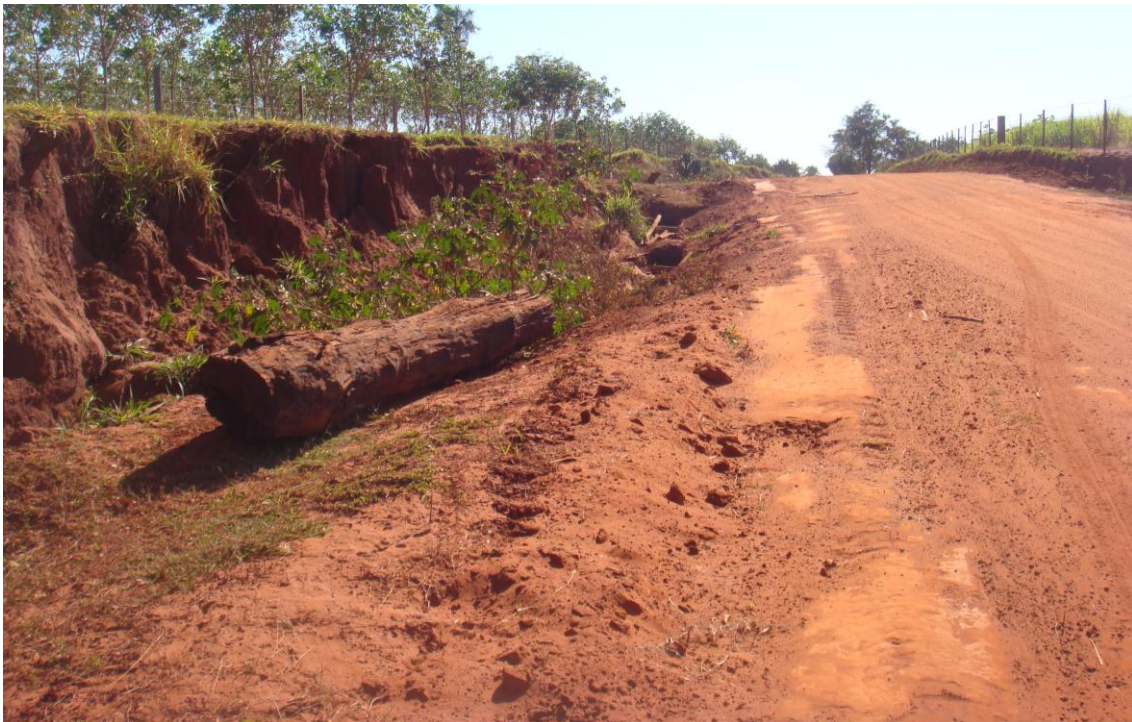
No município em questão foram constatados alguns problemas de erodibilidade em estradas rurais devido principalmente à não adequação destas estradas que, em sua maior parte ficam com o leito carroçável encaixado, transformando-se em grandes canais escoadouros das águas pluviais, como ilustram as Figuras 7.4 e 7.5 da estrada SUZ-152.

Figura 7.4 – Lateral de estrada funcionando como canal escoadouro com arraste intenso de partículas.

Figura 7.5 – Lateral de estrada funcionando como canal escoadouro com arraste intenso de partículas.
